# SCHRIFTEN DES VORARLBERGER LANDESMUSEUMS

# ZUR RESTAURIERUNG VON VIER GIESSFÄSSERN AUS ZINN

Bettina Vak

Umgearbeitete Fassung der Diplomarbeit d. Verf., durchgeführt an der Meisterklasse für Restaurierung und Konservierung (Ltg. Prof. Hubert Dietrich, akad. Restaurator), Hochschule für angewandte Kunst, Wien, 1986.

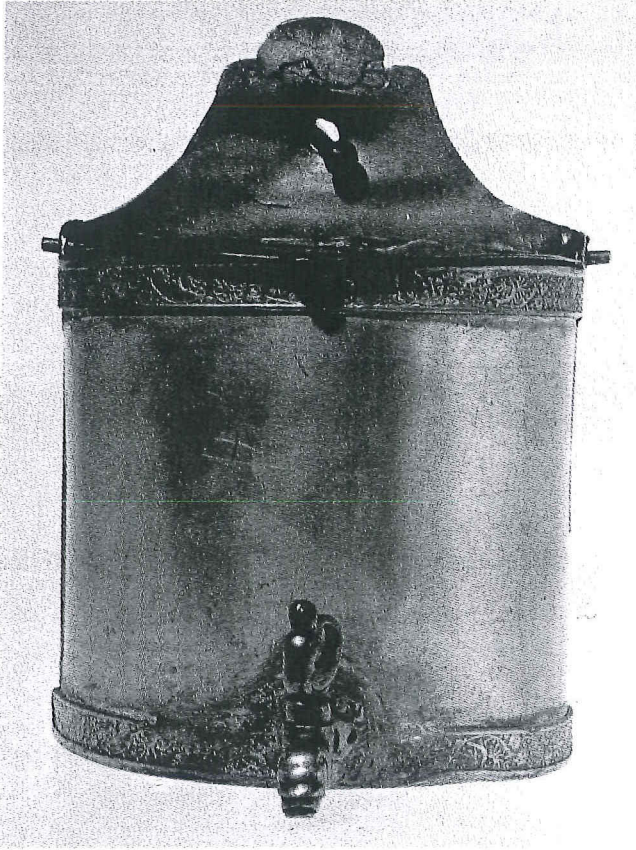
Abb. 1.  
Gießfaß A, Vorderansicht  
(Übernahmestand).

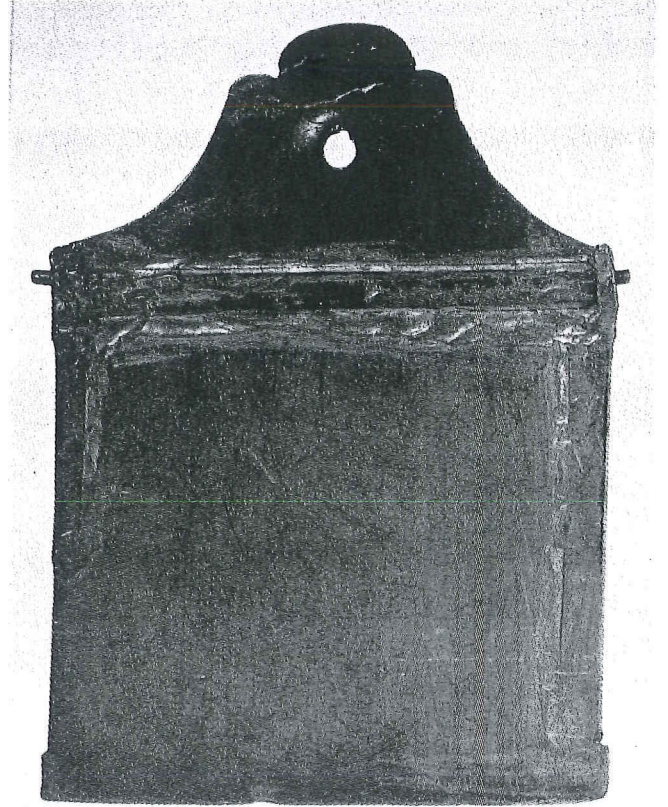
Abb. 2.  
Gießfaß A, Rückansicht  
(Übernahmestand).

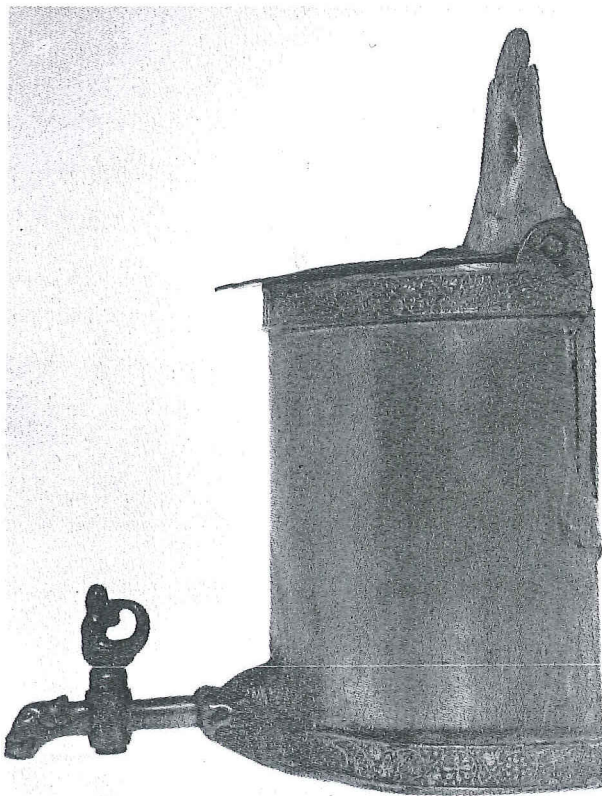
Abb. 3.  
Gießfaß A, Seitenansicht  
(Übernahmestand).

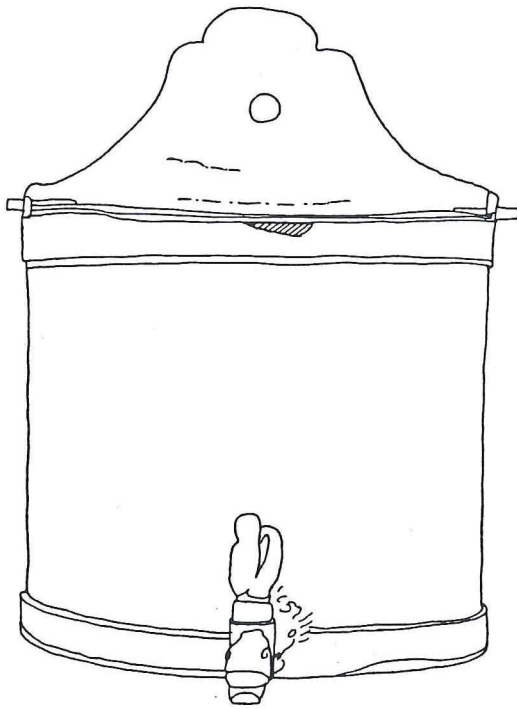
- Desgleichen am oberen Ende der Rückwand.
- Ein weiteres Stück Eisenblech ist vorne in der Mitte des oberen Gefäßrandes an einer Fehlstelle eingesetzt, wo ehemals die Position des Auflagers einer hier befindlichen Querstrebe zwischen Rückwand und Gefäßwölbung gewesen sein muß. Die früher hier festgelötete Strebe scheint mitsamt der Stoßfläche auf der Rückseite ausgerissen zu sein. Vgl. Gießfaß B, C, D.

Abb. 4.  
Gießfaß A, Vorderansicht, Übernahmestatus  
in Umzeichnung (Einsatz eines Eisenblechs am  
oberen Gefäßrand).

Zuerst konnte das vorne in der oberen Mitte eingesetzte eiserne Ergänzungsstückchen durch abwechselndes Hin- und Herbewegen und Abtragen des umgebenden Reparaturlotes leicht abgenommen werden. An seiner Stelle wurde ein Stück Zinnblech (Legierung 60 % Zinn mit

40 % Blei) eingepaßt und verlötet. Es wurde so eingesetzt, daß die Information über das Bestehen einer ehemaligen Querstrebe zur Rückwand hin nicht verlorengeht. Das nun neu applizierte Zinnstück hat eine geringere Wandstärke als der übrige, originale Gefäßrand, der aus Wandung und daraufgesetztem Ornamentband besteht. Das neue Stück sitzt vorne außen und schließt die Ebene des Ornaments. Die beiden Wappenschilder, die dort in der Mitte in Relief dargestellt sind, wurden andeutungsweise mit dem Stichel ergänzt, um die fließenden plastischen Konturen zusammenzuschließen. Nicht retuschiert wurden ornamentale Elemente. Gegen das Gefäßinnere bleibt eine Materialstufe stehen, um die Beschaffenheit der Wandung selbst möglichst unangetastet zu lassen und auch den Hinweis auf eine ehemals bestehende Querstrebe zu geben. (Abb. 7, 8, 9)

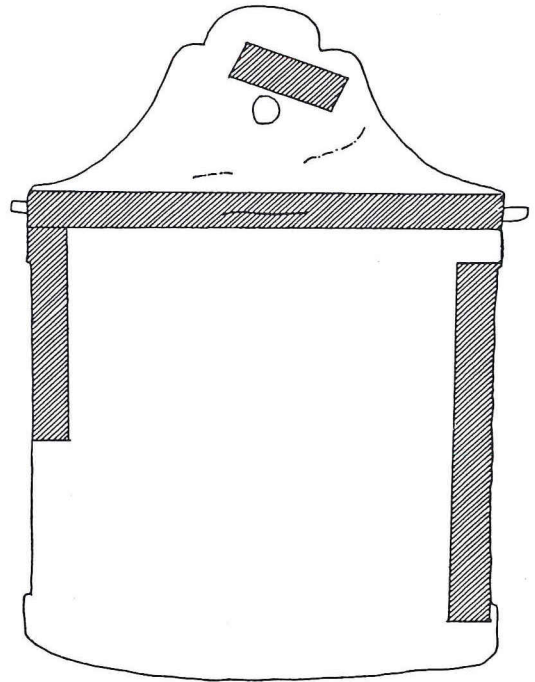
- Im Zuge einer früheren Restaurierung sind zur Verstärkung der beiden vertikalen Gefäßkanten Eisenbleche eingelötet worden, dies auch waagrecht in die Rückwand in der Höhe des Deckelscharnieres. Die Eisenbänder sind teils ganz in die Zinnwandung versetzt, teils liegen ihre Kanten etwas höher. Ihre Oberfläche ist zur Gänze verzinkt.

- Im Laufe der Zeit ist der Zinnüberzug auf den Eisenverstärkungen durchlässig geworden, so daß sich Rost bilden konnte. Die Eisenkorrosion geht nicht nur an den sichtbaren Stellen vor sich, sondern breitet sich auch innerhalb der Verzinnung aus und beginnt durch diese hindurchzuwachsen.

Abb. 5.  
Gießfaß A, Rückansicht, Übernahmestatus  
in Umzeichnung (eingelötete Eisenbleche).

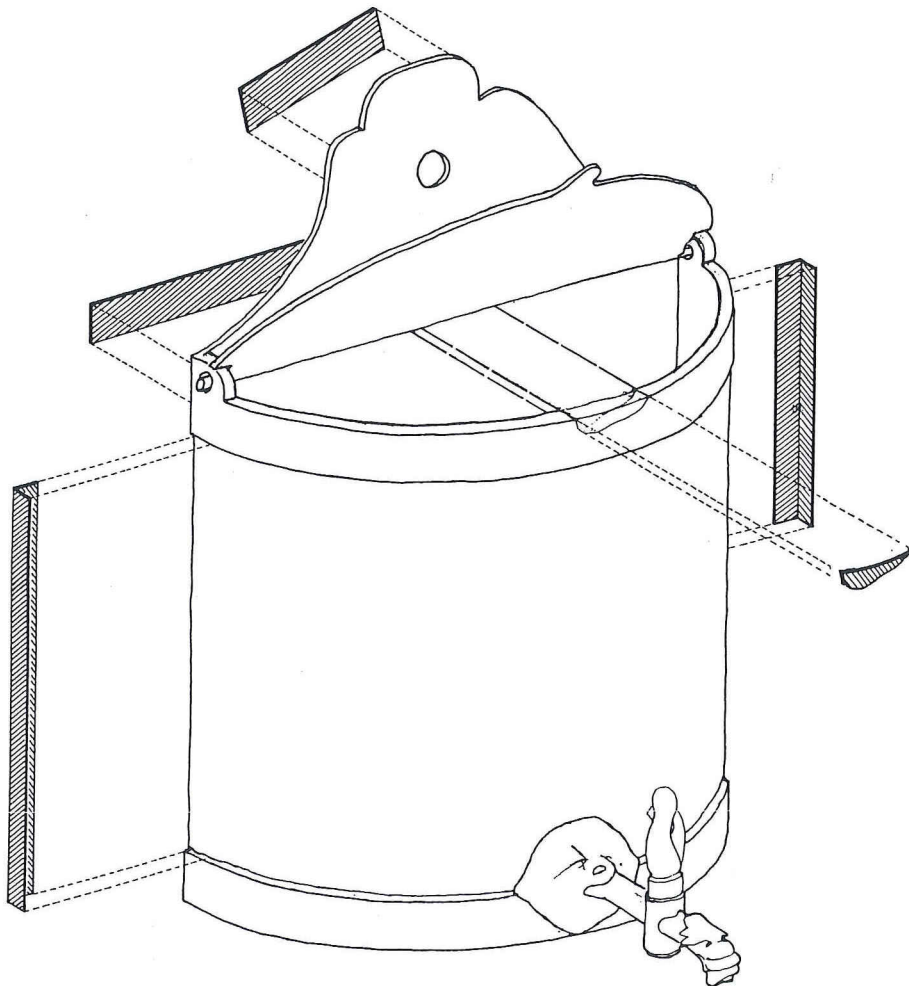
Abb. 6.  
Gießfaß A, Gesamtansicht in Umzeichnung (Markierung sämtlicher  
sekundärer Lötstellen von Eiseneinsätzen; angedeutet ursprüngliche  
Querstrebe).

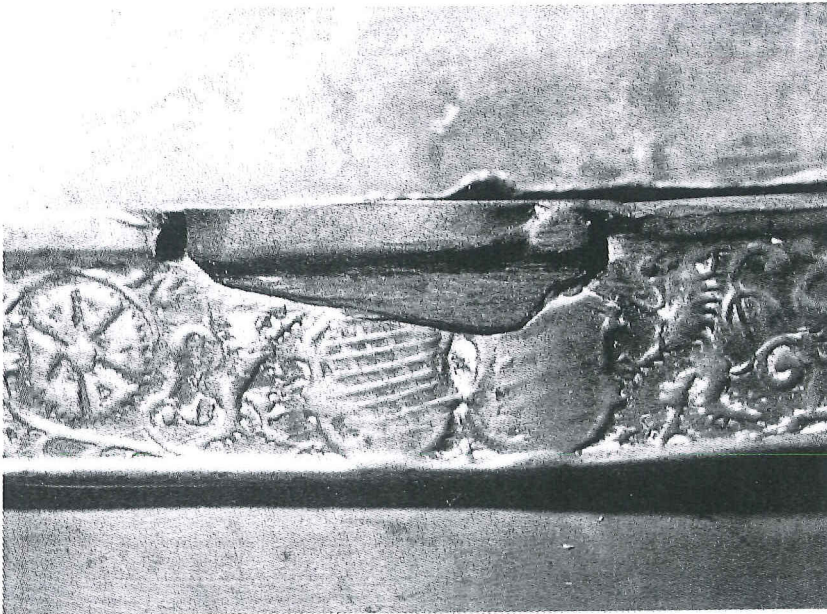
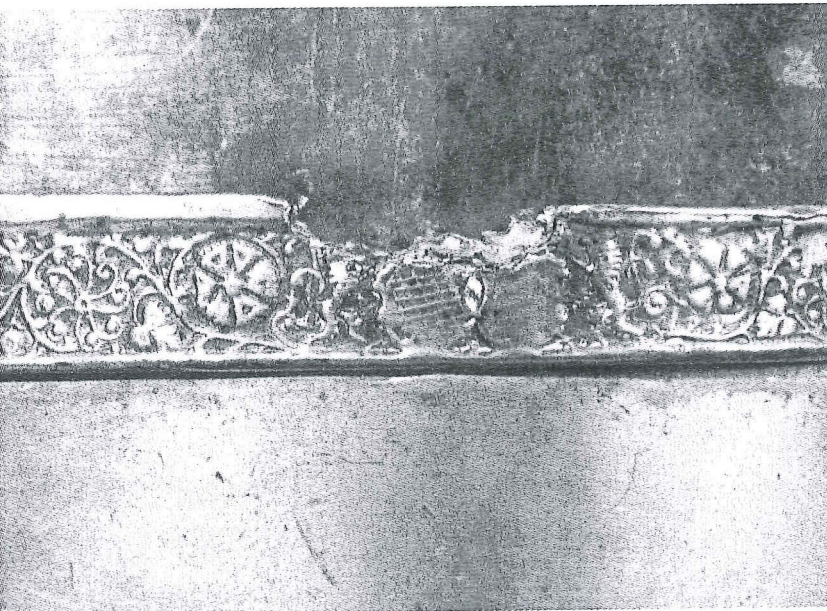
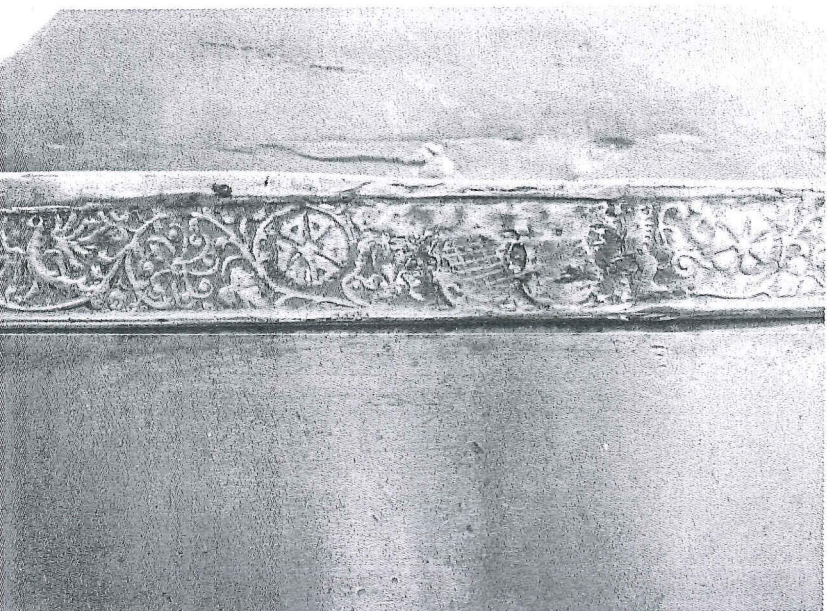
Abb. 7 bis 9.  
Gießfaß A, Zustandsphotos vom Ornamentband  
am oberen Gefäßrand.

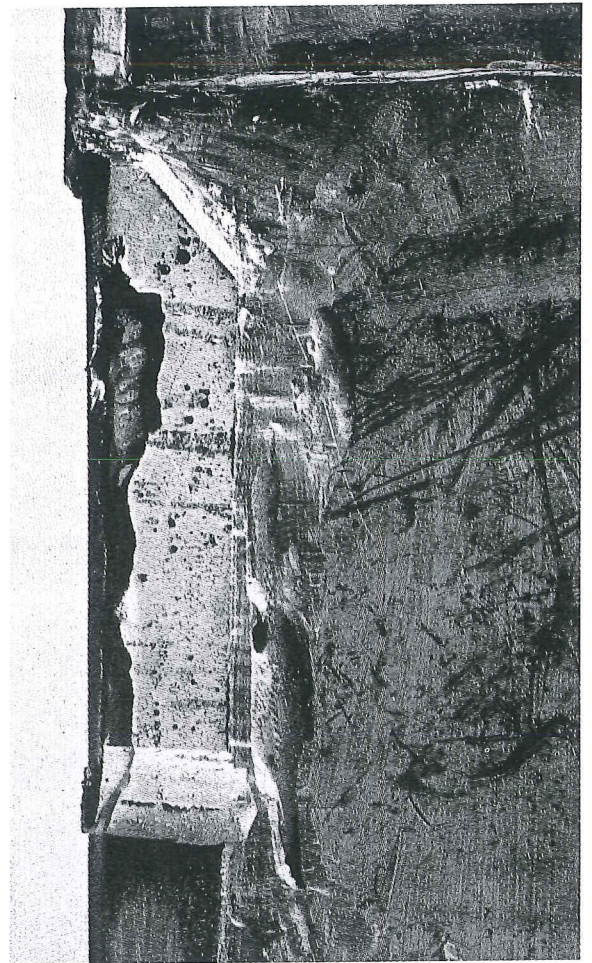
Abb. 10.  
Gießfaß A, Abziehen und Aufrollen der Eisenbänder.

Nach Reduzierung des im Übermaß aufgebrachten Reparaturlotes mithilfe von Zieheisen und Schabern bis auf die Ebene der wahren Gefäßwandung wurden die Enden der Eisenbänder selbst mit Schabern freigelegt. Eisen geht mit Zinnlot keine metallische Bindung ein, sondern der Zusammenhalt beider beruht auf Adhäsion. Es war daher möglich, alle haftenden Eisenbänder mit einer Zange von der Zinnwandung abzuziehen und sie aufzurollen wie den Deckel einer Sardinendose (siehe Abb. 10). Den abgekanteten Eckstreifen wurden vorher ihre Längskanten abgefeilt, sodaß jeweils zwei schmale Bänder vertikal abzuziehen blieben. Nachdem die Eisenaufgaben entfernt waren, konnte man sehen, daß diese nicht nur als Verstärkungselemente gedient hatten, sondern auch als Abdeckungen vieler Korrosionslöcher im Zinn. Im Bereich des waagrechten Eisenbandes auf der Rückwand in der Höhe der Gefäßoberkante, dem erwähnten neu eingesetzten Zinnblech gegenüber, zeigte sich ein Riß von gleicher Länge mit etwas Materialverlust. Auch hier dürfte es sich um ein ehemaliges Auflager für die nicht mehr vorhandene Strebe handeln. Jener Einschnitt konnte aus Stabilitätsgründen nicht offen bleiben, sondern nur dokumentiert werden (Abb. 4 bis 6). Ein Stehenlassen der offenen Stelle hätte hier eine zu große Schwächung der Rückwand zur Folge.

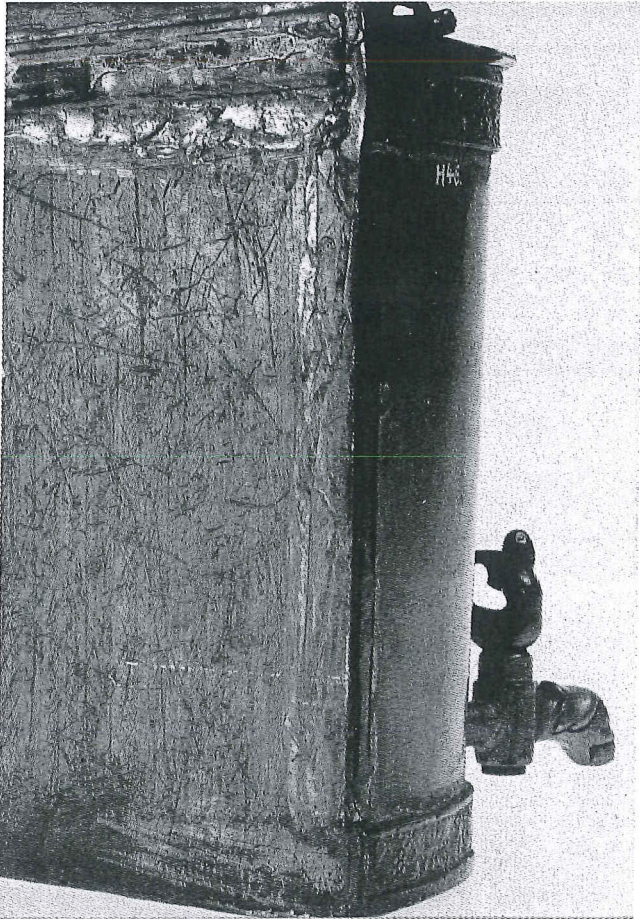
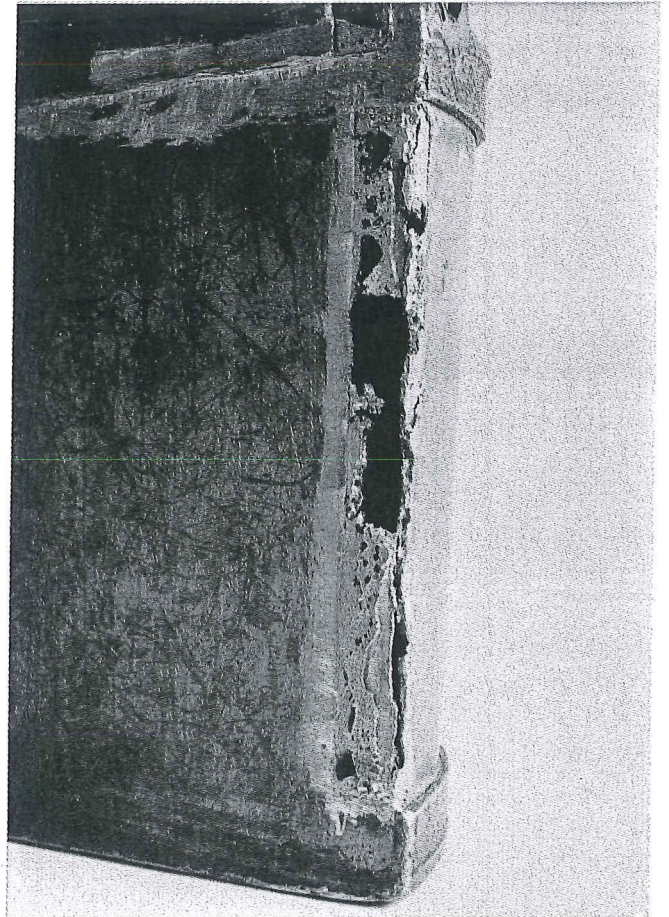
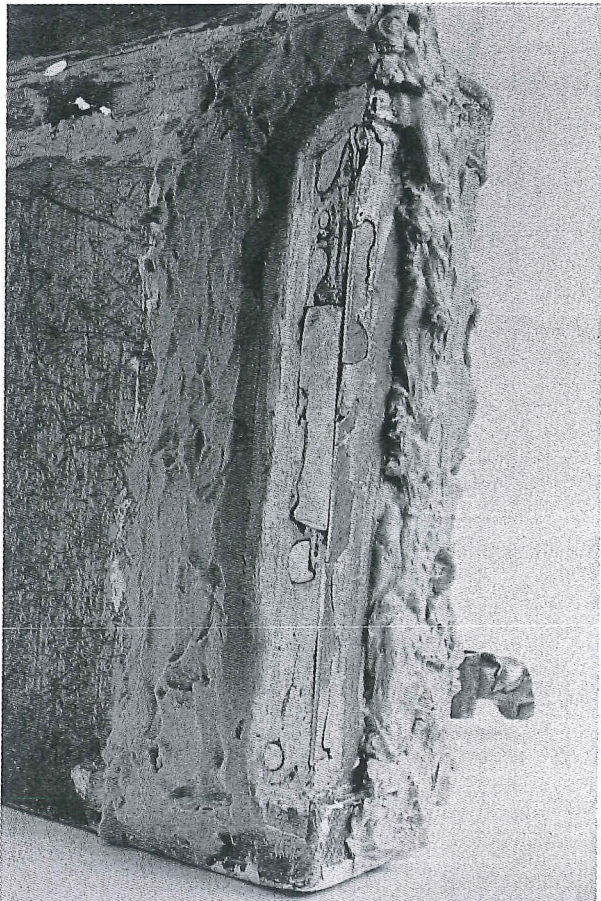
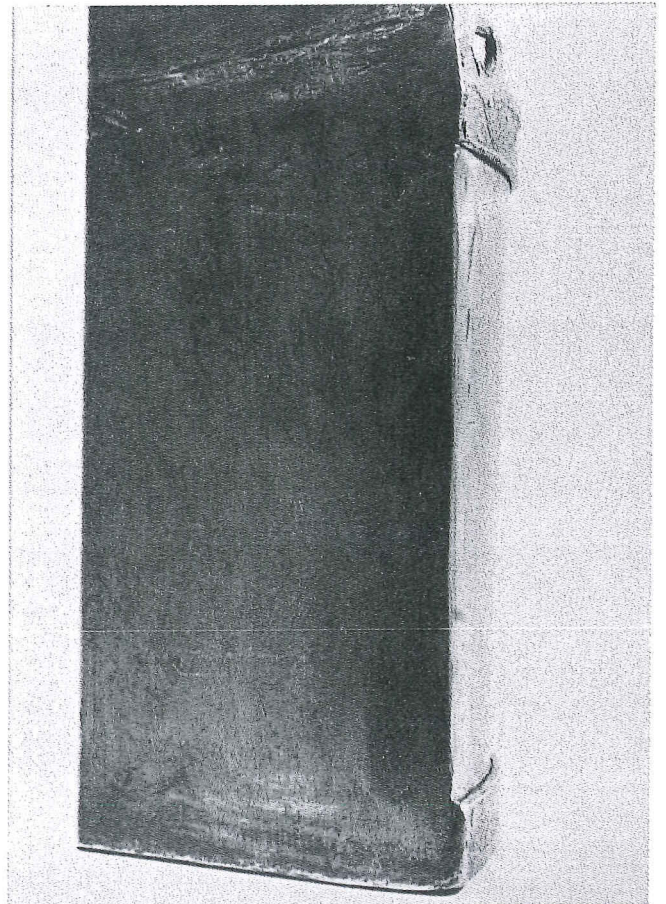
- Das originale Zinnblech ist stellenweise durch unsachgemäßes Lötten verformt und zeigt Risse. Ursache ist anscheinend ein Reparaturversuch, im Zuge dessen auch die erwähnten Eisenbänder eingesetzt worden sind.

Abb 11 bis 14.  
Gießfaß A, Zustandsfotos  
von Rückseite des Gefäßes.

Durch Einsetzen von angepaßten Zinnblechteilen (wiederum 60 % Zinn mit 40 % Blei) wurden alle vorgefundenen Löcher im Bereich der abgenommenen Eisenbänder geschlossen und wie die Risse verlötet. Nach dem Versäubern der Lötstellen wurde die Oberflächenstruktur der neuen Teile der Umgebung mit mechanischen Mitteln angepaßt, was einer Retusche gleichkommt (Abb. 11 bis 14).

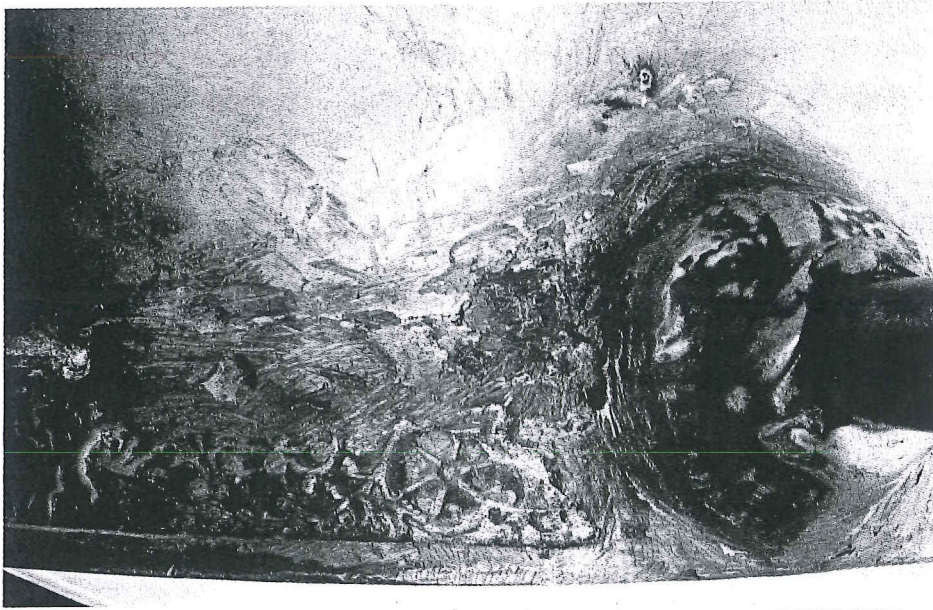
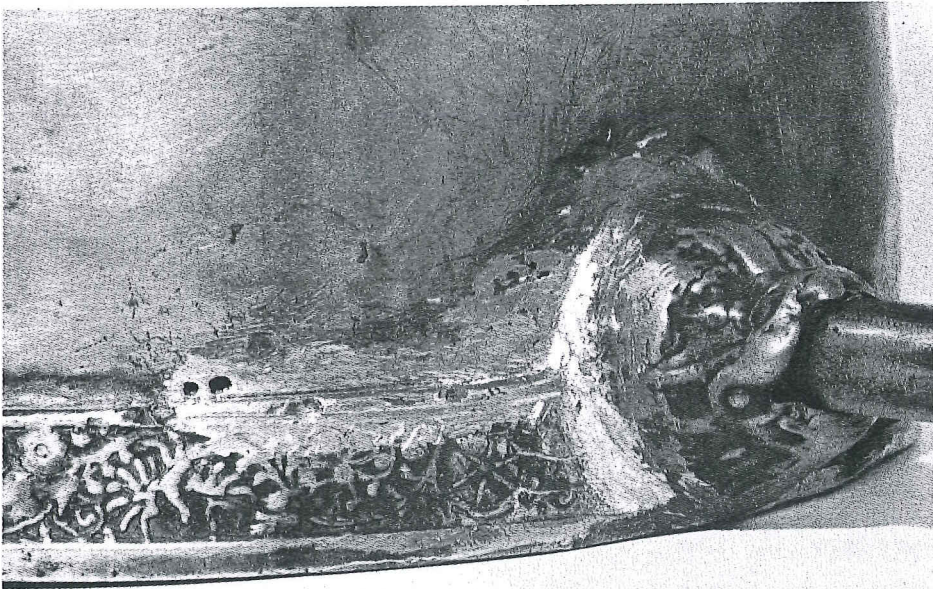
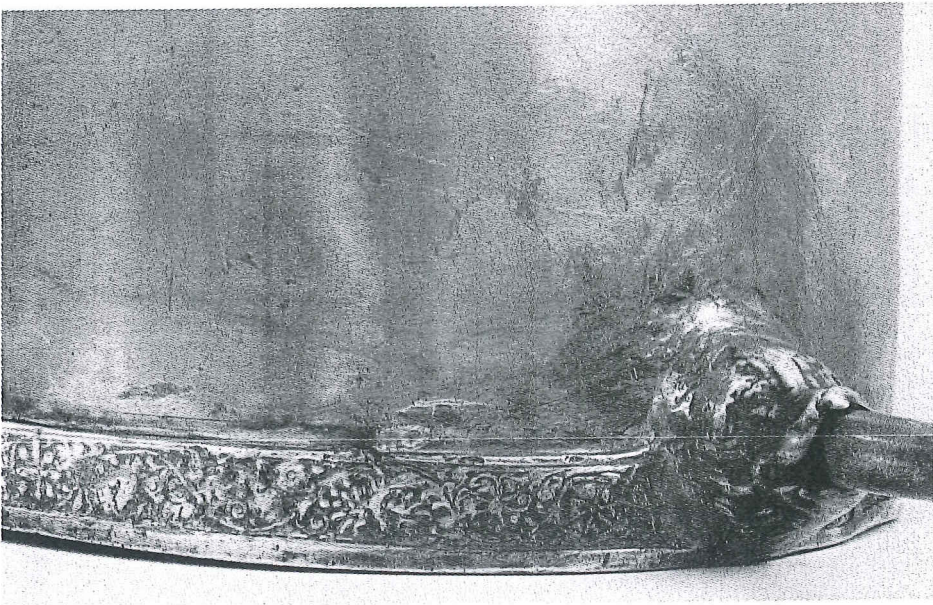
- Das Ornamentband entlang der unteren Gefäßkante ist durch Aufbringen von zuviel Reparaturlot und Anwendung von zu viel Hitze teilweise zerstört. Dies

Die teilweise Zerstörung des unteren Ornamentbandes im Bereich des Ausgusses und des Ansatzes der Löwenfratze durch grobe Bearbeitung und Auftragen von zu viel Reparaturlot in Verbindung mit unbedachtsamer Steuerung der Löthitze, weiters tiefe Feilspuren, auch im Bereich des Ornaments, beeinträchtigen die optische Erscheinung und die ursprüngliche Formgebung des Gefäßes beträchtlich und nehmen ihm formale Qualität.

Abb. 15 bis 17.  
 Gießfaß A, Zustandsfotos von unterer Gefäßkante  
 mit Ornamentband am unteren Gefäßrand und Ausguß.

Es wurde entschieden, diese Spuren zu mildern und damit das Erscheinungsbild des Gefäßes dem der Originalform anzunähern. Als erste Maßnahme wurde das überschüssige Reparaturlot mithilfe von Stichel, Schabern und Skalpell abgetragen, auch teilweise mittels Punzen gestaucht. Das Abtragen führte zur Entdeckung wiederum von Löchern in der Wandung. Sie wurden mit Zinnieten geschlossen. Das Lotmaterial auf dem Ornament wurde so weit entfernt, bis man mit Punzen, die originale Ebene fortsetzend, den ehemaligen Verlauf des Reliefornaments andeuten konnte. Diese Vorgangsweise kommt wiederum einer Retusche gleich: um einen geschlossenen Eindruck zu erzielen, bemühte man sich, alle Kanten ohne Unterbrechungen laufen zu lassen. Das heißt, sie dort, wo Fehlstellen entstanden waren, durch Andeutungen von Wülsten bzw. tiefergesetzten Konturen scheinbar wieder herzustellen (Abb. 15 bis 17).

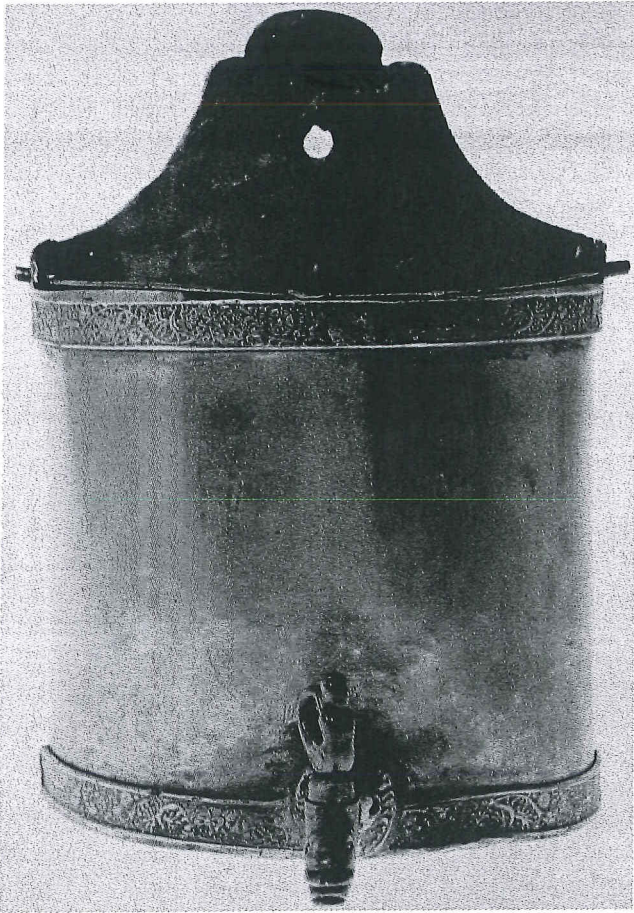
Abb. 18.  
Gießfaß A, Vorderansicht,  
abgeschlossene Restaurierungsarbeit.

Nach der Reinigung der Gesamtoberfläche mit Benzin, dann mit Seifenwurzelsud wurden die neu eingesetzten Teile und die blanken Stellen der Retuschen patiniert: die Färbung wurde mittels einer Lösung aus 0,5 g Ammoniumchlorid und 25 g Kupfersulfat in 1 Liter Wasser erzeugt.

Als letzter Schritt wurde händisch mit Leder nachpoliert (Abb. 18, 19).

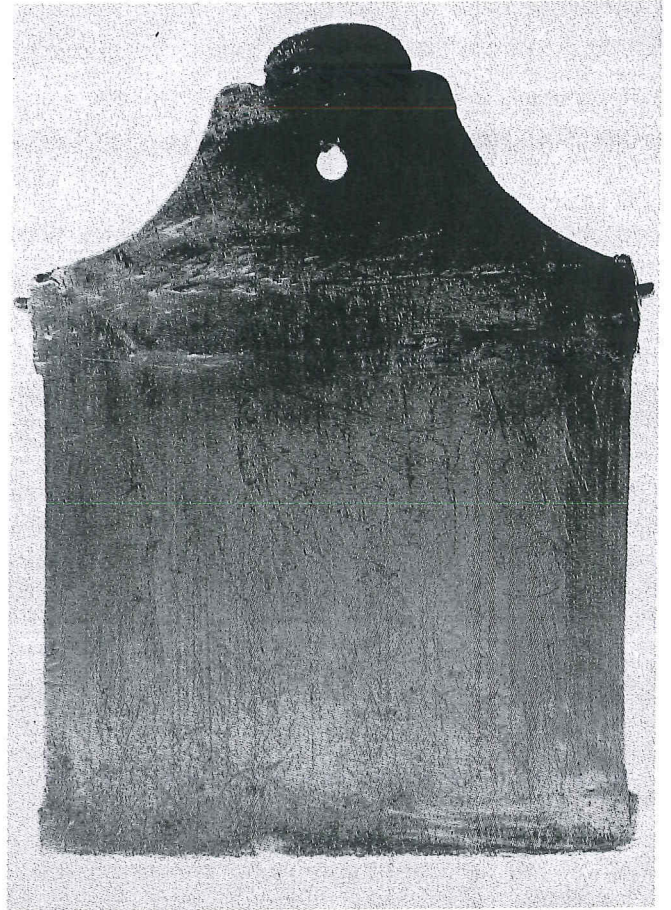
Abb. 19.  
Gießfaß A, Rückansicht,  
abgeschlossene Restaurierungsarbeit.

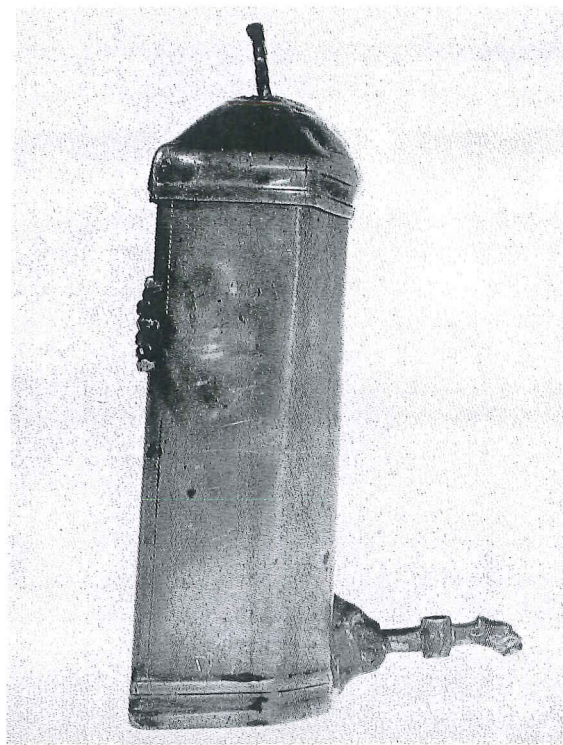
Abb 22.  
Gießfaß B, Seitenansicht  
(Übernahmestand).

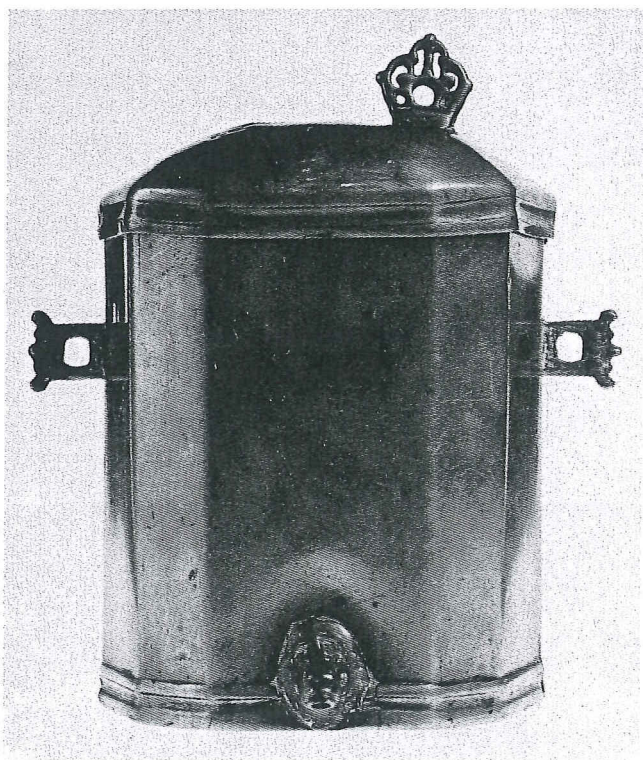
- Wandung verformt.
- Beide Aufhängeösen verbogen.
- Aus dem oberen Rand der Frontfläche und aus der Rückwand gegenüber sind halbrunde Stücke des Wandungsbleches ausgerissen.
- Der originale Ausgußhahn fehlt; es kann angenommen werden, daß dieser aus Messing bestanden hat. Vgl. Gießfaß A, Gießfaß D.
- Die Oberfläche des Behälters ist zerkratzt, auf der Rückseite Kolophoniumschlieren.

Abb. 20.  
Gießfaß B, Vorderansicht  
(Übernahmestand).

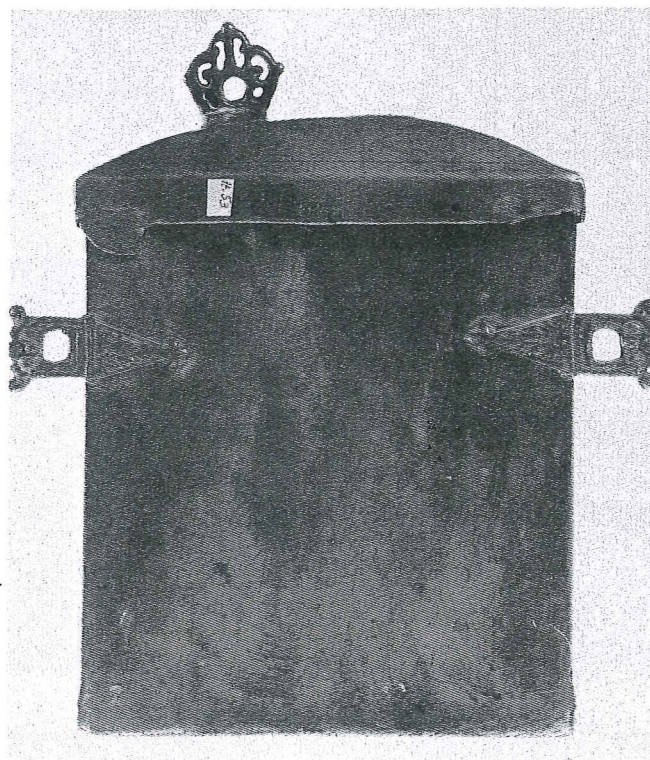
Abb. 21.  
Gießfaß B, Rückansicht  
(Übernahmestand).

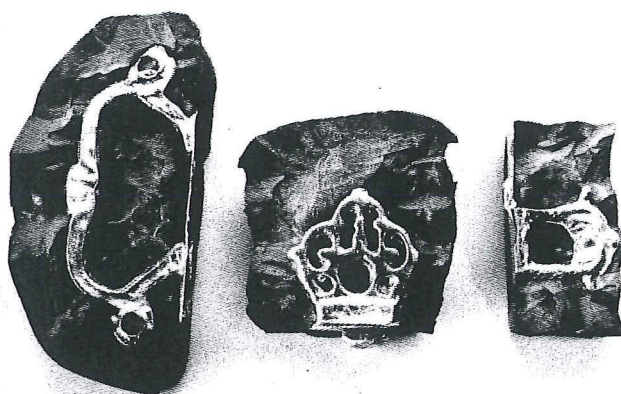
Abb. 25.  
Nachguß von Ornamentgriffen der Gießfässer B  
(Mitte und rechts) und D (links).

Der eine noch vorhandene Ornamentgriff diente als Abgußmodell für den zu ergänzenden zweiten. Seine Form wurde mittels des roten Silikonkautschuks WACKER RTV-ME 426 mit 3 % Härter T 37 abgenommen und das so gewonnene Negativ direkt als Gußform verwendet. Wie bei allen anderen Ergänzungen an Objekten dieses Bestandes bediente man sich der heute noch handelsüblichen Legierung für feinteilige Formen von 60 % Zinn und 40 % Blei als Gießmetall. Unterschiede zum Originalbestand können später leicht mittels Analyse festgestellt werden.

Die Ausführung des Gusses erfolgte durch die Firma Joseph Sichart, Wien VII: Betupfen der Negativform mit Talkumpulver, Rühren der auf 400°C erhitzten Legierung mit einem Eisenschöpfer, Eingießen in die Form, Abkühlen, Herauslösen des gewonnenen Positivs (Abb. 25).

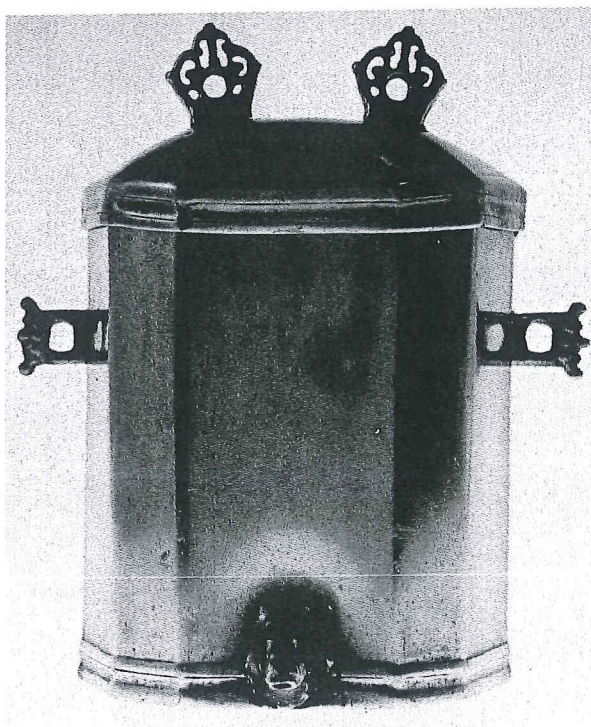
Abb. 26.  
Gießfaß B, Vorderansicht,  
abgeschlossene Restaurierungsarbeit.

Die Oberfläche des Behälters, die bis auf wenige tiefere Kratzer und eine leichte Oxydationsschicht gut erhalten ist, wurde zur Reinigung mit heißem Seifenwurzelsud gebürstet. Die Oberfläche des Deckels, durch grobe Feileinschnitte und lange Kratzer verletzt, wurde an den auffallendsten Stellen mit dem Achatstein bearbeitet und anschließend mit Trippel, Bimsmehl und Schlammkreide auf ein gleichmäßiges Glanzbild gebracht. Die Schlußbehandlung erfolgte durch Abreiben mit einem Lederlappen (Abb. 26).

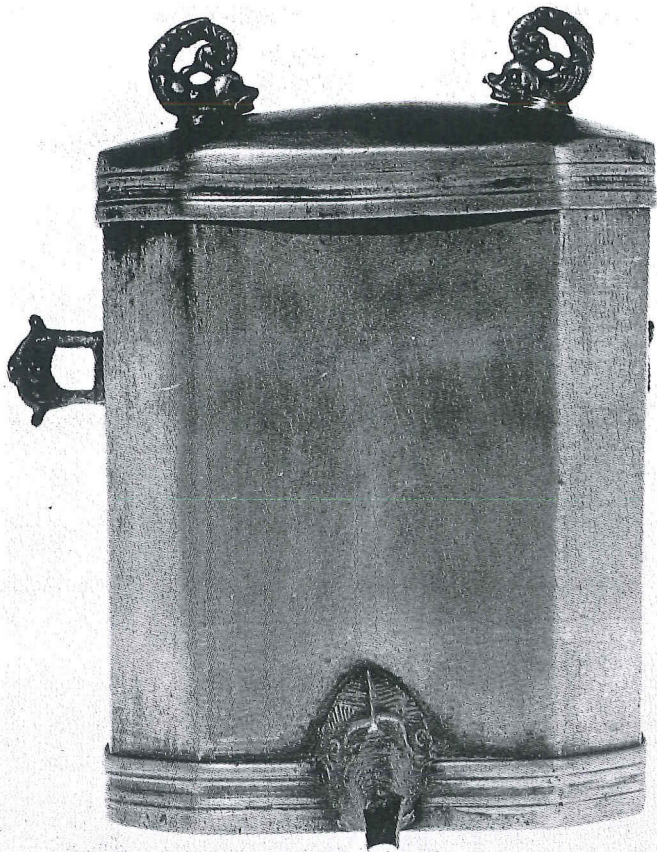
- Ausgußansatz und Messinghahn fehlen.
- Ein Teil der linken Aufhängeöse fehlt, ein Reststück ist noch an der Rückwand festgelötet erhalten.
- Die Rückwand ist beidseitig an den Außenkanten vertikal eingerissen.
- Vom oberen Gefäßrand vorne und hinten, einander gegenüberliegend, sind halbrunde Blechstücke ausgerissen: Fehlstellen. Vgl. Gießfaß B, Gießfaß A.
- Rückwand außen stark durch Kolophonium verschmutzt.
- Auf der gesamten Oberfläche fleckenweise verteilt Ansammlungen halbkugelter Pusteln von 1 – 3 mm Durchmesser. Diejenigen der Vorderseite sind fast bis zur Unkenntlichkeit abgeschliffen (Abb. 31).
- Gleichmäßig über die ganze Oberfläche feine Schleifspuren, die nicht originaler Herkunft sein können.

Abb. 27.  
Gießfaß C, Vorderansicht  
(Übernahmezustand).

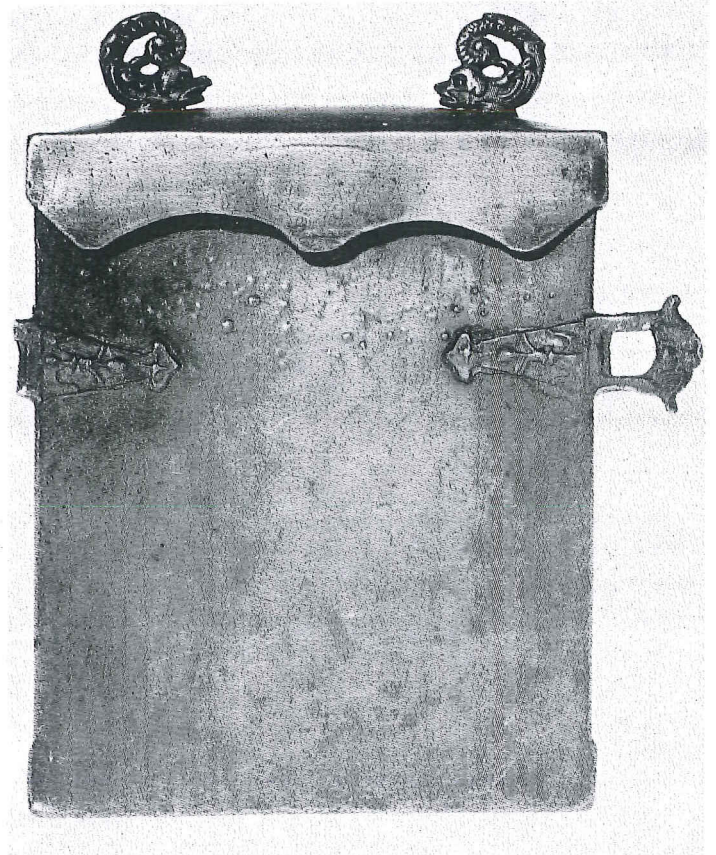
Abb. 28.  
Gießfaß C, Rückansicht  
(Übernahmezustand).

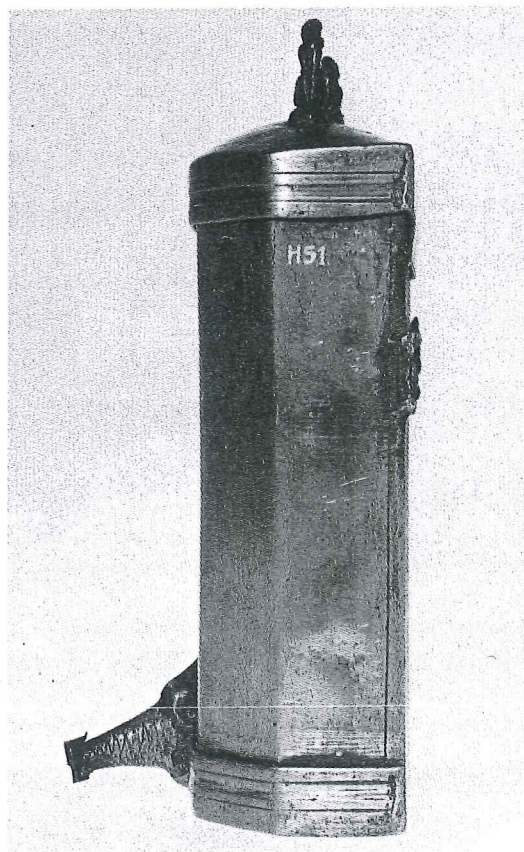
Abb. 29.  
Gießfaß C, Seitenansicht  
(Übernahmezustand).

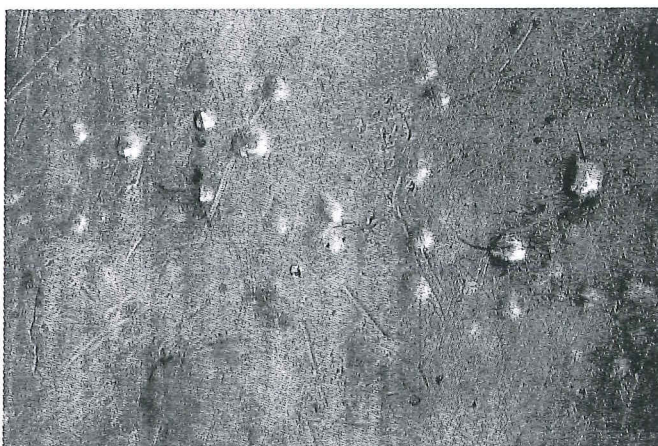
Zur Untersuchung der Pusteln wurde eine davon mit dem Skalpell abgetrennt. Die Schnittfläche war glänzend metallisch, ebenso jene des von diesem Stück abgetrennten Teilchen. Auch eine Röntgenaufnahme zeigt keinerlei Andeutung auf etwa vorhandene Hohlräume.

Da man von einem Fehler im Gußmodell absehen kann, ist aus der Materialanalyse folgender Schluß zu ziehen: das Material der Pusteln enthält einen höheren Anteil von Blei und Spuren von Silizium und Calcium. Diese Anzeichen können für eine Entmischung (Seigerung) infolge Verunreinigung beim Guß sprechen.

Warum der Zinngießer die Pusteln nicht vollständig abgeschliffen oder das Objekt überhaupt neu gegossen hat, kann nicht geklärt werden. Eventuell hat man die Rückseite deshalb fehlerhaft stehenlassen, weil sie nicht die Schauseite ist.

Abb. 31.  
Gießfaß C, Pusteln.

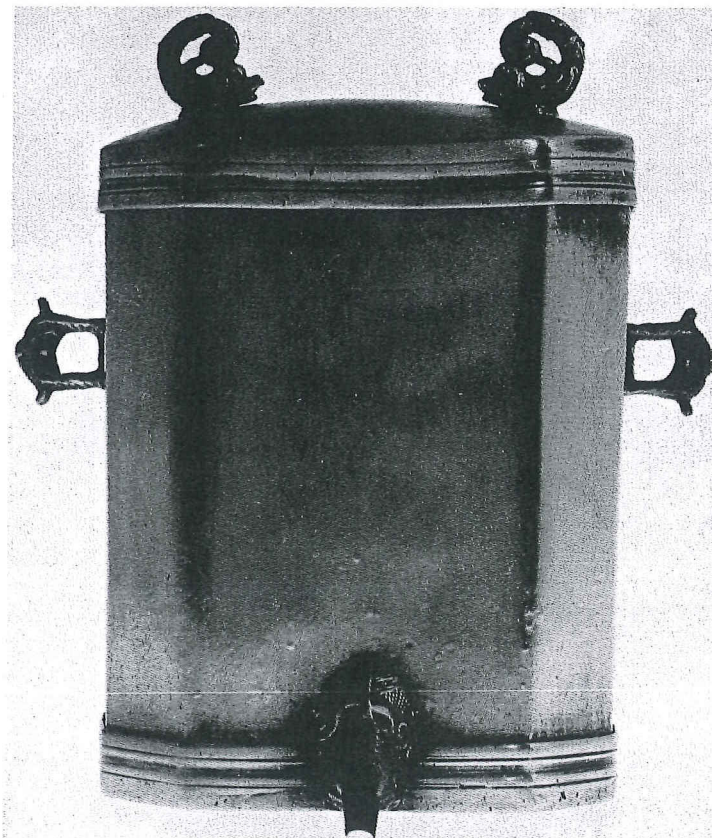
Abb 32.  
Gießfaß C, Vorderansicht,  
abgeschlossene Restaurierungsarbeit.

Anschließend wurde das Objekt ganz mit einem Lederlappen abgerieben, um eine einheitliche Oberflächenqualität zu erzielen (Abb. 32).

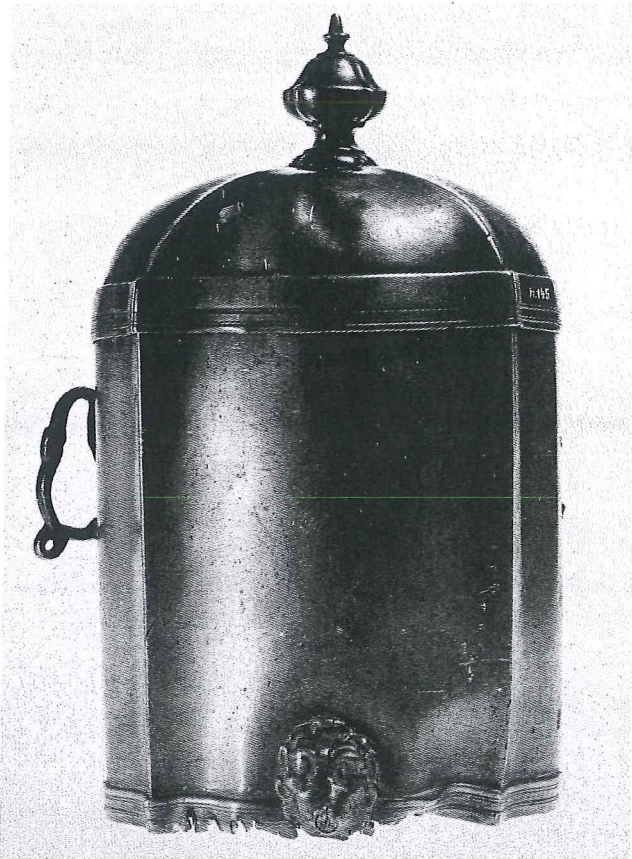
Abb. 33.  
Gießfaß D, Vorderansicht  
(Übernahmestand).

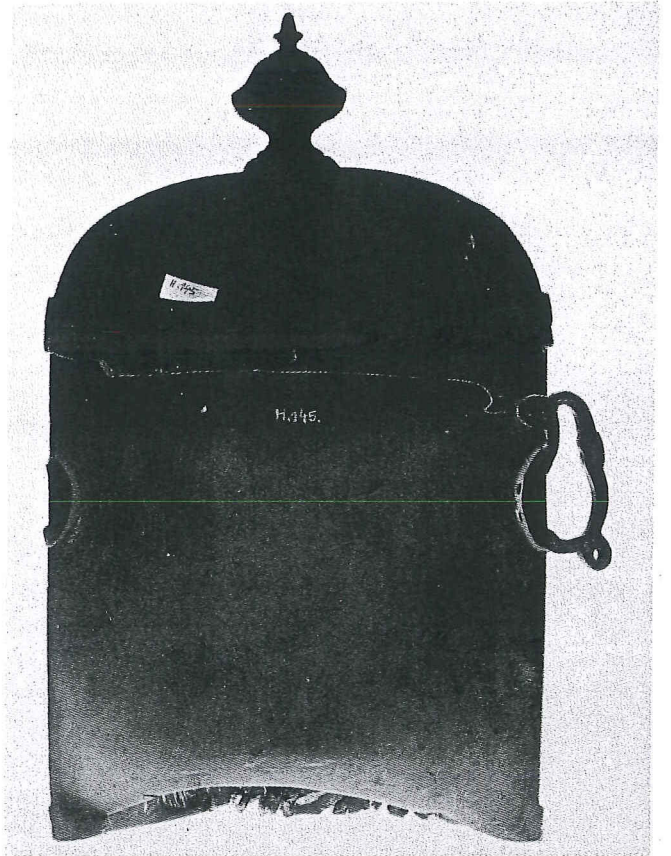
Abb. 34.  
Gießfaß D, Rückansicht  
(Übernahmestand).

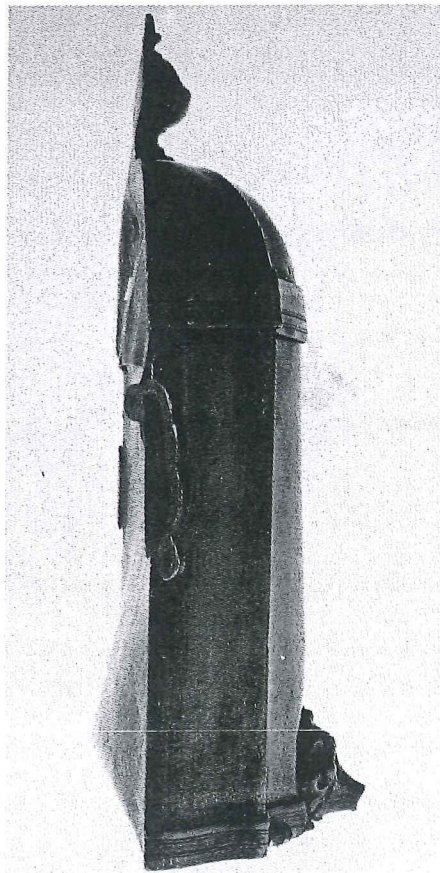
Abb. 35.  
Gießfaß D, Seitenansicht  
(Übernahmestand).

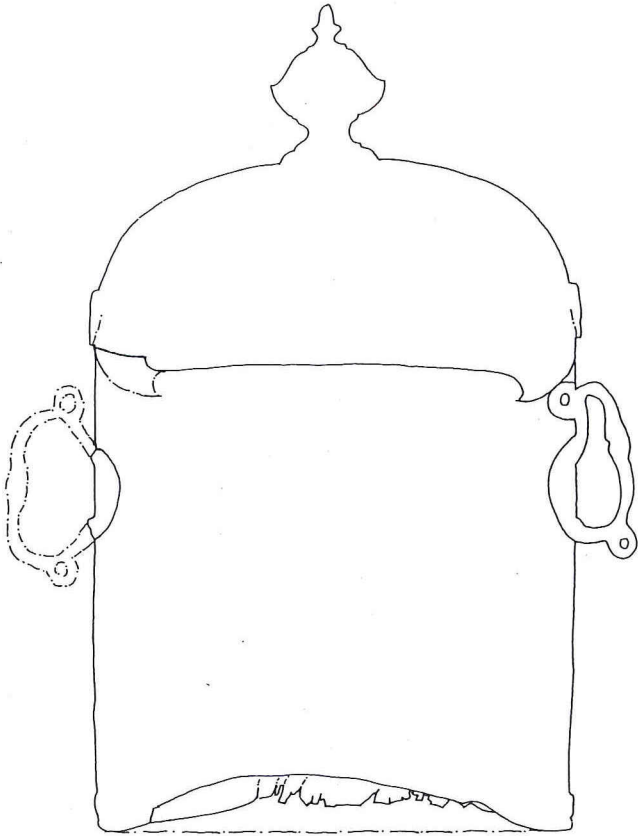
Abb 36.  
Gießfaß D, Rückansicht in Umzeichnung  
(Einschnitte an der Unterkante, fehlende Öse).

Die noch vorhandene Aufhängeöse wurde zurückgebogen, die fehlende zweite durch einen Nachguß ergänzt: 60 % Zinn mit 40 % Blei (siehe Gießfaß B, ergänzter Deckelknauf, s. Abb. 25 li.).

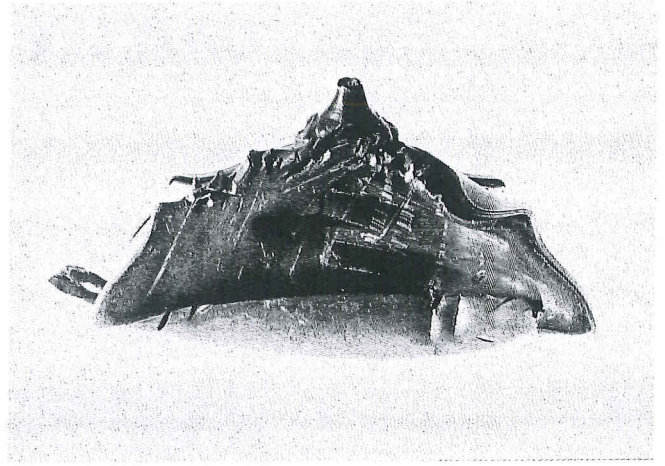
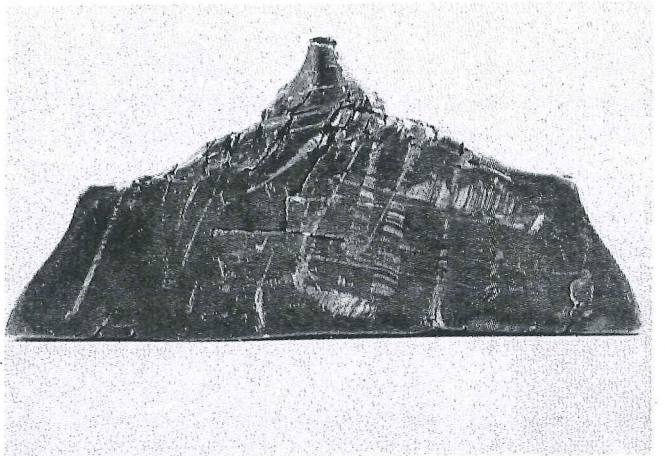
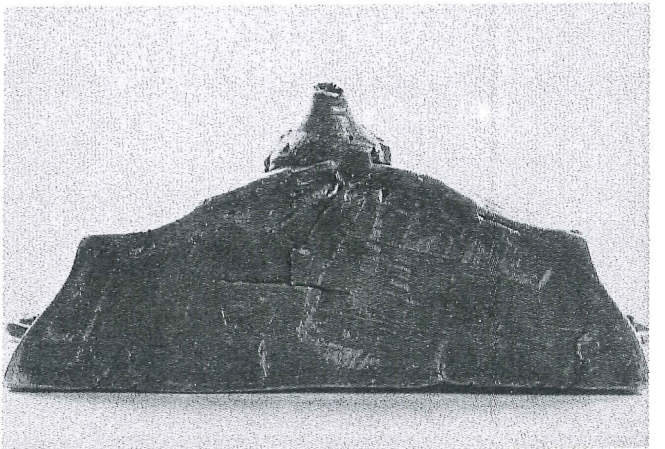
- Die Bodenfläche zeigt dank ihrer entstandenen Verwerfung nach innen wenig klaffende Einschnitte, doch Risse als deren Fortsetzung. Auffallend ist hier ein langer, keilförmiger, einem Messerstich ähnlicher Durchstich nach innen. Die Oberfläche ist vielfach verletzt: lineare Spuren, die auch als Abschürfungen durch das Holpern eines Sägeblattes interpretiert werden könnten. Sie sind hellglänzend erhalten wie auch die Flächen an allen offenen Verletzungen.

- An den Schnittflächen der Spalten Spuren von Eisenrost. Sind die Hiebe mit einem rostigen Werkzeug ausgeführt worden?

Abb. 38 bis 40.  
Gießfaß D, Zustandsphotos der  
Bodenplatte.

Zunächst wurde das weit nach innen gewölbte Blech des Gefäßbodens auf sein früheres Niveau zurückgedrückt, dann etwas nach unten auswärts gedehnt, bis alle Risse weit geöffnet standen. Durch darauffolgendes langsames Zurückstauchen konnten die Blechpartien der kleinen Einschnitte von außen in ihre richtige Lage gebracht und so die Schnitte wieder geschlossen werden. Es war nicht möglich, dies vom Gefäßinneren aus durchzuführen, da die Tiefe des Fasses und das Überstehen des Ausgußrohres in den Hohlraum hinein hinderlich waren. Das Zinnblech an dem großen keilförmigen Einstich in der Bodenplatte ist durch die Wucht des Werkzeuges zu stark gedehnt worden, sodaß ein vollständiges Zurückbewegen und Stauchen des Materials nicht mehr möglich war. So wurden hier die angrenzenden Blechpartien, nach einer vorsichtigen Bearbeitung, einander leicht überlappend stehen gelassen.

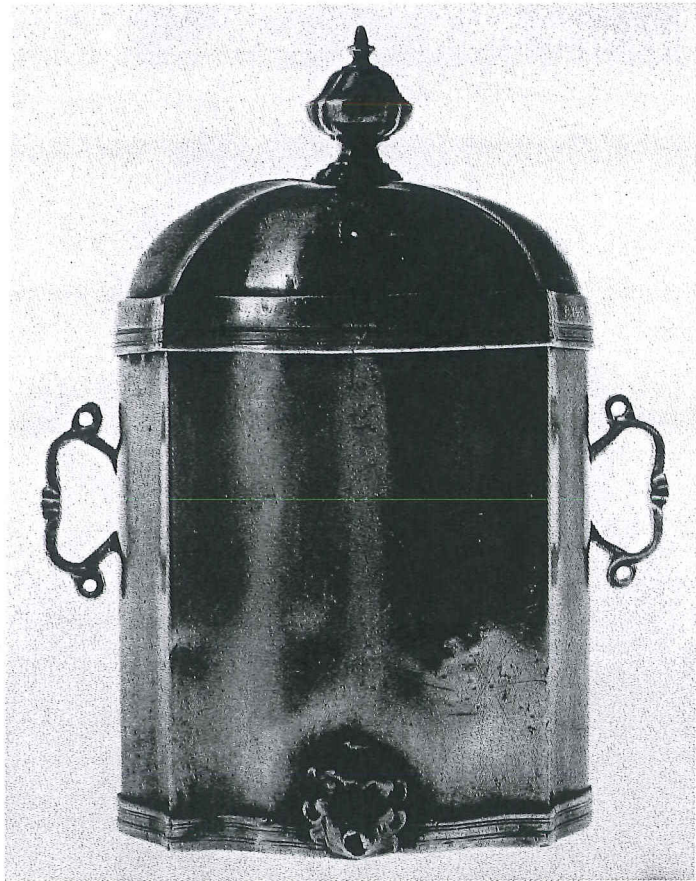
Abb. 41.  
Gießfaß D, Vorderansicht,  
abgeschlossene Restaurierungsarbeit.

Alle bearbeiteten Stellen wurden soweit notwendig versäubert, die ganze Oberfläche mit Seifenwasser und etwas Schlämmkreide gereinigt, die tieferen Kratzspuren mit Achatstein „ausgebügelt“. Alle hellen Flächen mit Eisenchlorid patiniert und damit der Umgebung angepaßt (Abb. 41).
