# SCHRIFTEN DES VORARLBERGER LANDESMUSEUMS

# ZUR RESTAURIERUNG VON VIER GIESSFÄSSERN AUS ZINN

Bettina Vak

Umgearbeitete Fassung der Diplomarbeit d. Verf., durchgeführt an der Meisterklasse für Restaurierung und Konservierung (Ltg. Prof. Hubert Dietrich, akad. Restaurator), Hochschule für angewandte Kunst, Wien, 1986.

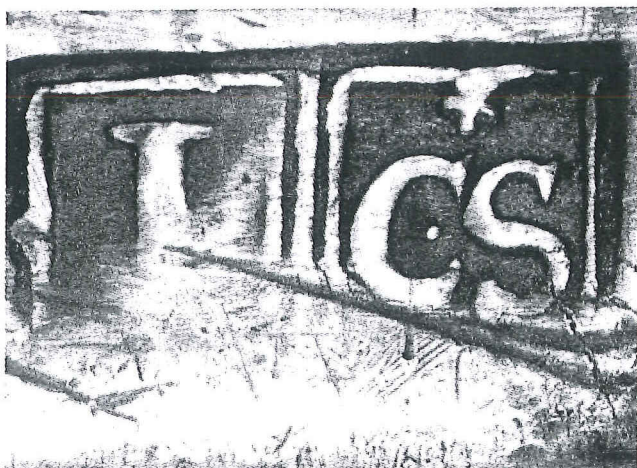
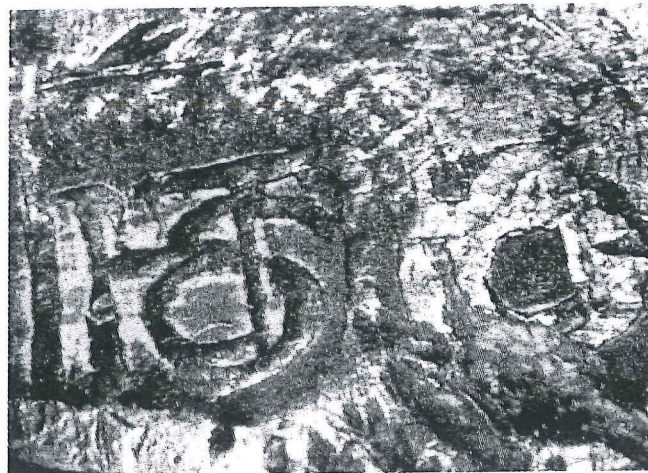
Abb. 23 bis 24.  
Gießfaß B, Marken auf Rückseite  
des Deckels.

Auf der Rückseite des Deckels drei bislang unbekannte Marken. Marken und Legierungszusammensetzung lassen auf italienische Wandergießer schließen. Eine Datierung konnte nicht festgelegt werden (Abb. 23, 24).

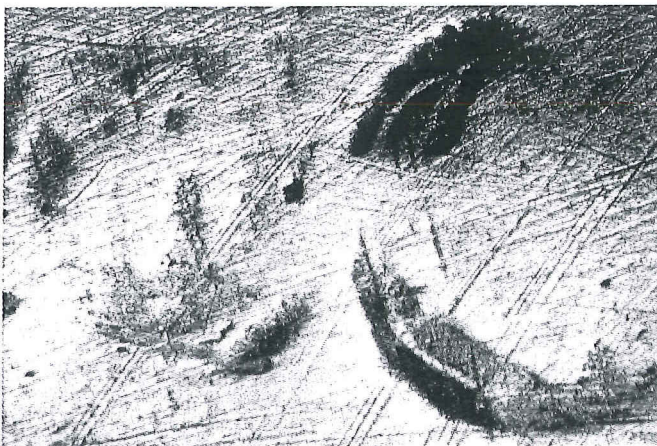
Abb. 30.  
Gießfaß C, Marken.

Die Stadtmarke ist als die von Feldkirch interpretierbar, Ende 17./Anf. 18. Jh. (Abb. 30).

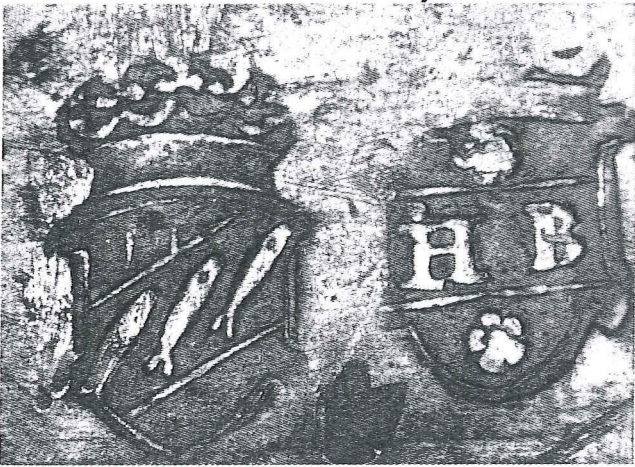
Abb. 37.  
Gießfaß D, Marken (Johannes Bösch,  
Rheineck).

*Stadtmarke von Rheineck*: Gekröntes Wappen mit Dreiteilung schräglinks: Rot, drei Fische, Silber.

Beide Marken auf der Rückseite des Deckels (Abb. 37).
